GOVERNO DO ESTADO DO PARÁ
PREFEITURA MUNICIPAL DE SÃO SEBASTIÃO DA BOA VISTA
SECRETARIA MUNICIPAL DE EDUCAÇÃO

**REFORMA DA ESCOLA DE ENSINO INFANTIL E
FUNDAMENTAL ALACIDE NUNES E
RECUPERAÇÃO DE PONTE E TRAPICHE DE
MADEIRA**

RELATÓRIO DE VISTORIA DA ESCOLA SÃO BENEDITO

RELATÓRIO DE VISTORIA DA ESCOLA PEDRO NOGUEIRA

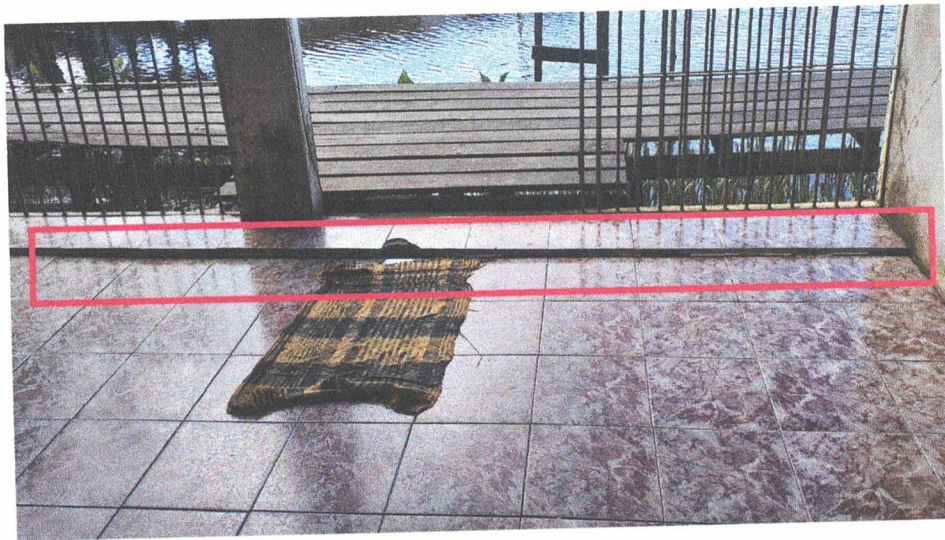
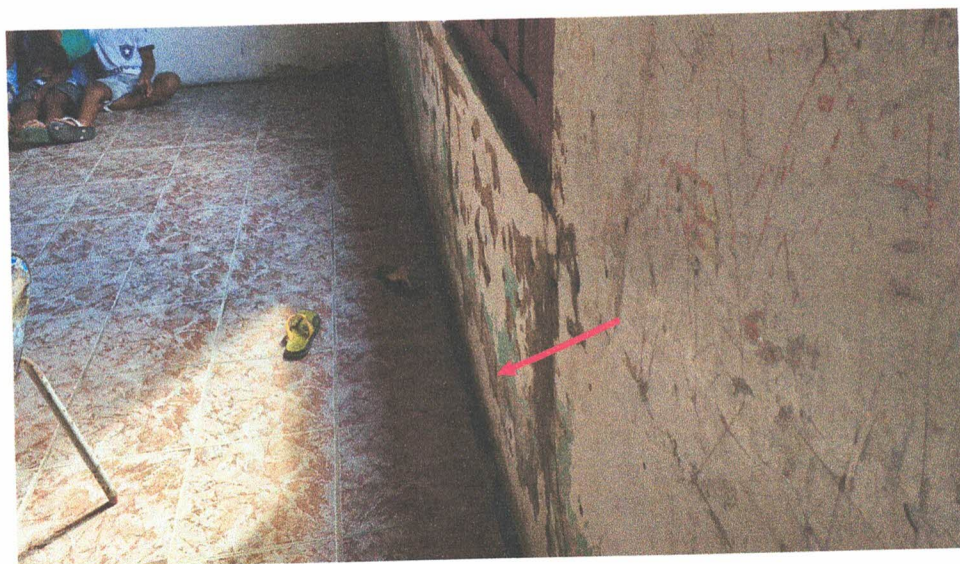
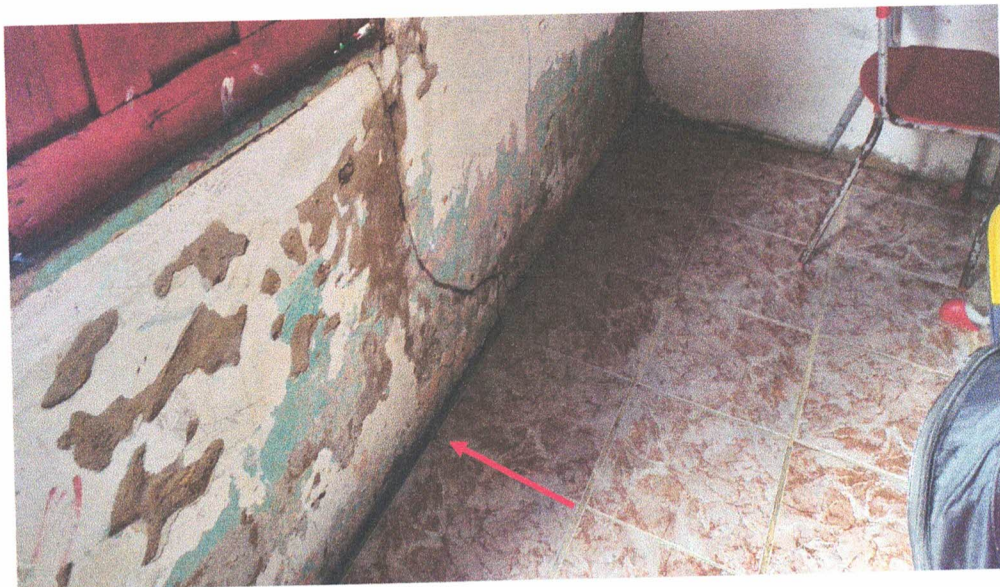
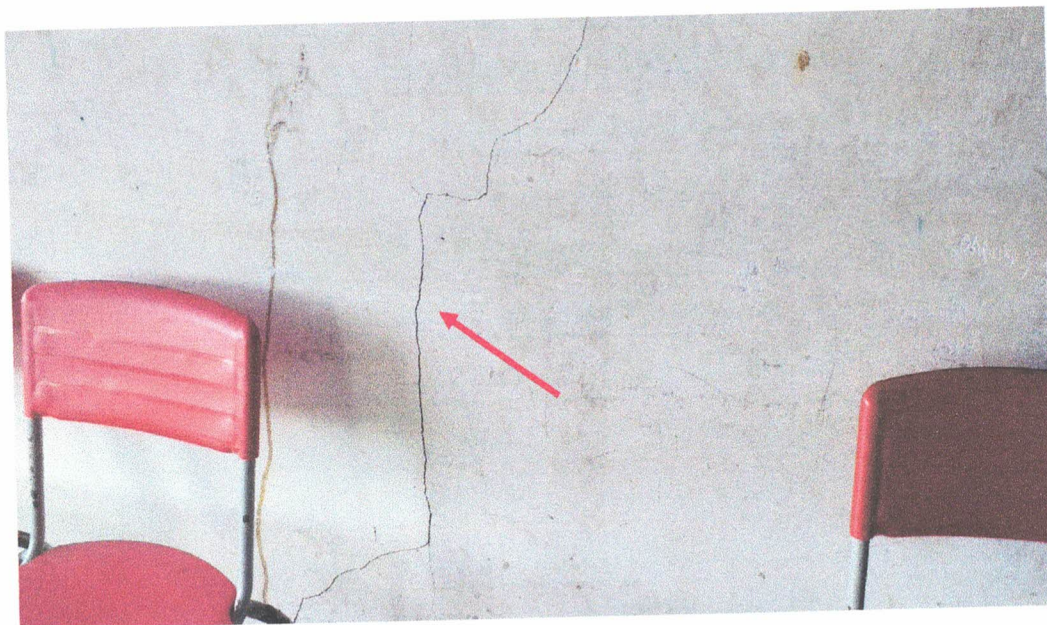
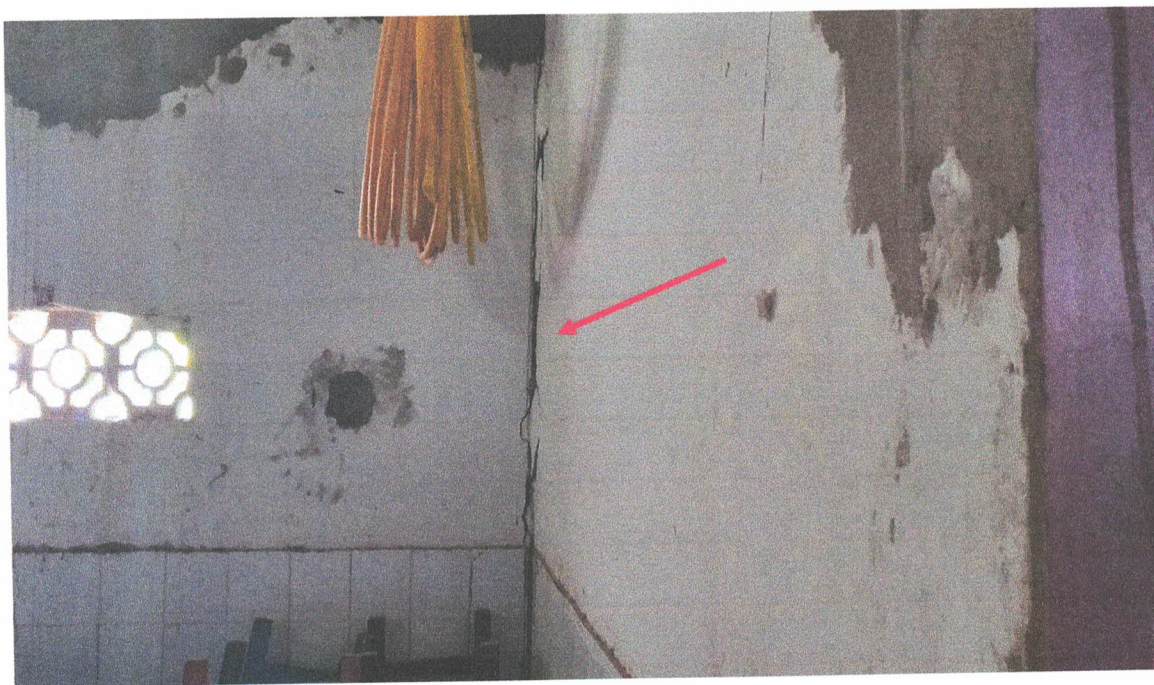
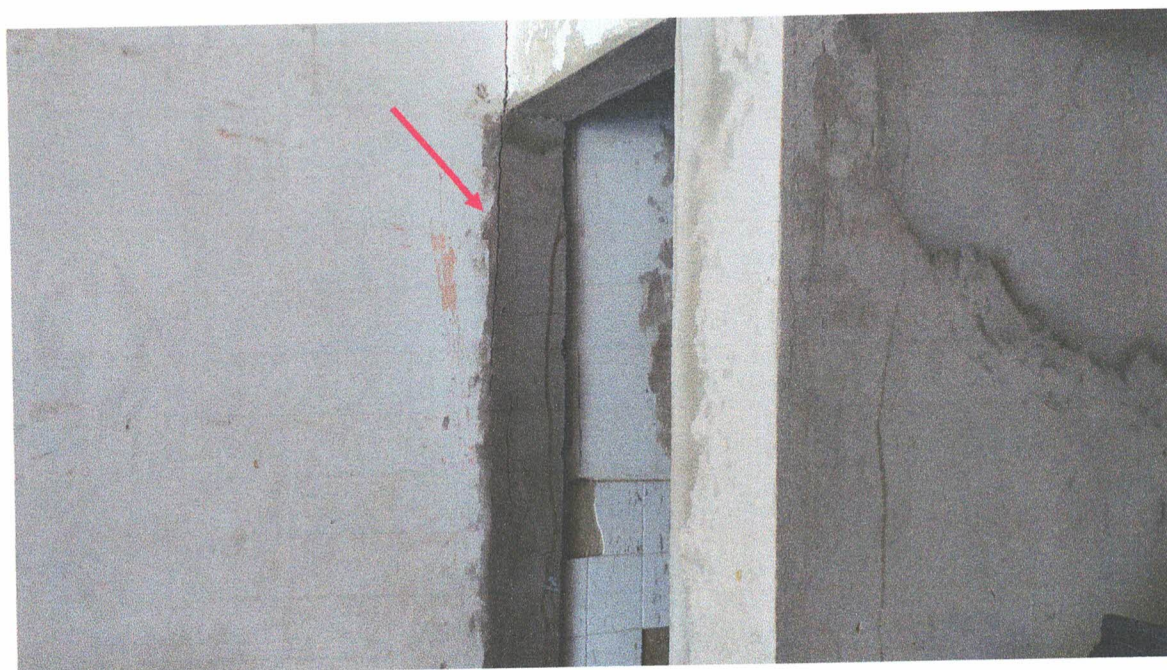
A avaliação e análise na Escola de Ensino Infantil e Fundamental São Benedito originou-se de um descolamento do piso nas extremidades do bloco de salas de aula, ocasionando deslocamento de revestimento cerâmico de piso e fissuras na edificação causando pânico na comunidade escolar.

Durante a vistoria foram observadas algumas fissuras nas paredes, deslocamento de revestimento cerâmico no bloco de salas de aula e fuga de material de aterro.
