Ofício nº 173/2019

Com nossos cordiais cumprimentos, venho através deste, solicitar autorização para que a Comissão de Licitação providencie processo licitatório objetivando a **CONTRATAÇÃO DE EMPRESA ESPECIALIZADA PARA CONSTRUÇÃO, AMPLIAÇÃO, REFORMA, RECUPERAÇÃO E REFORÇO**, para atender as necessidades da Secretaria Municipal de Educação.

**REFORMA DA ESCOLA DE ENSINO INFANTIL E
FUNDAMENTAL ALACIDE NUNES E
RECUPERAÇÃO DE PONTE E TRAPICHE DE
MADEIRA**

**PLANILHA ORÇAMENTÁRIA
MEMORIAL DESCRITIVO
PROJETO ARQUITETÔNICO**

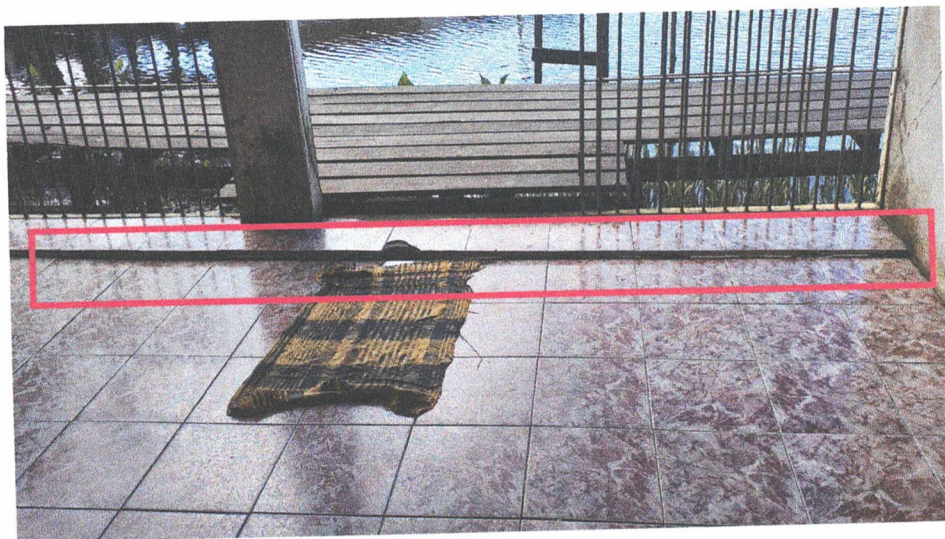
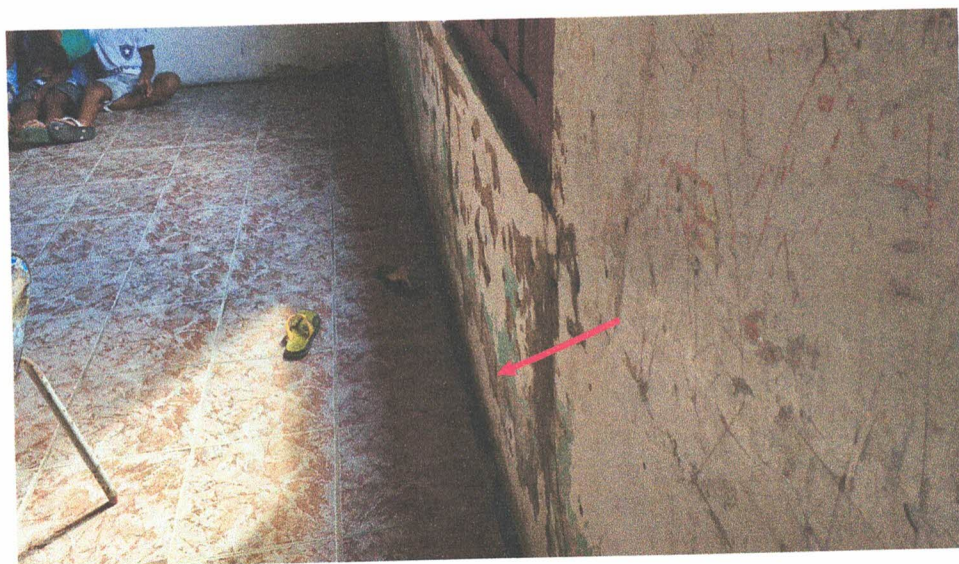
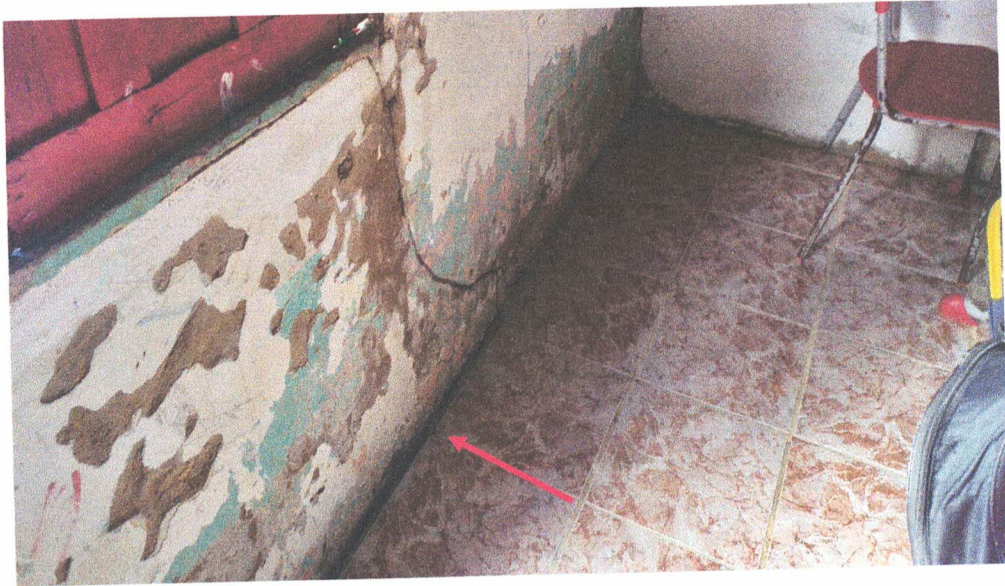
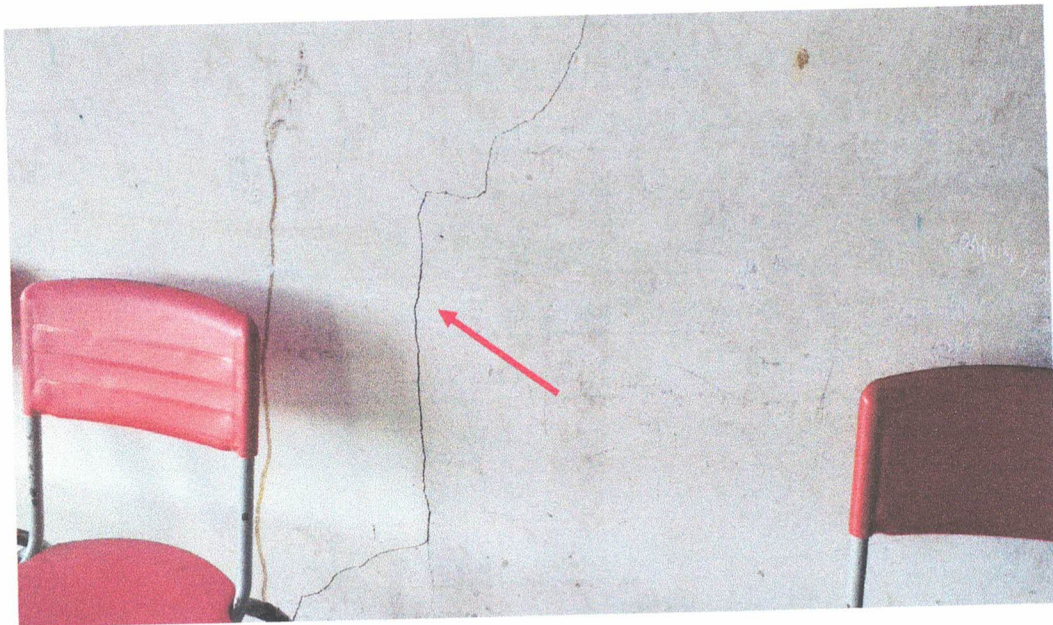
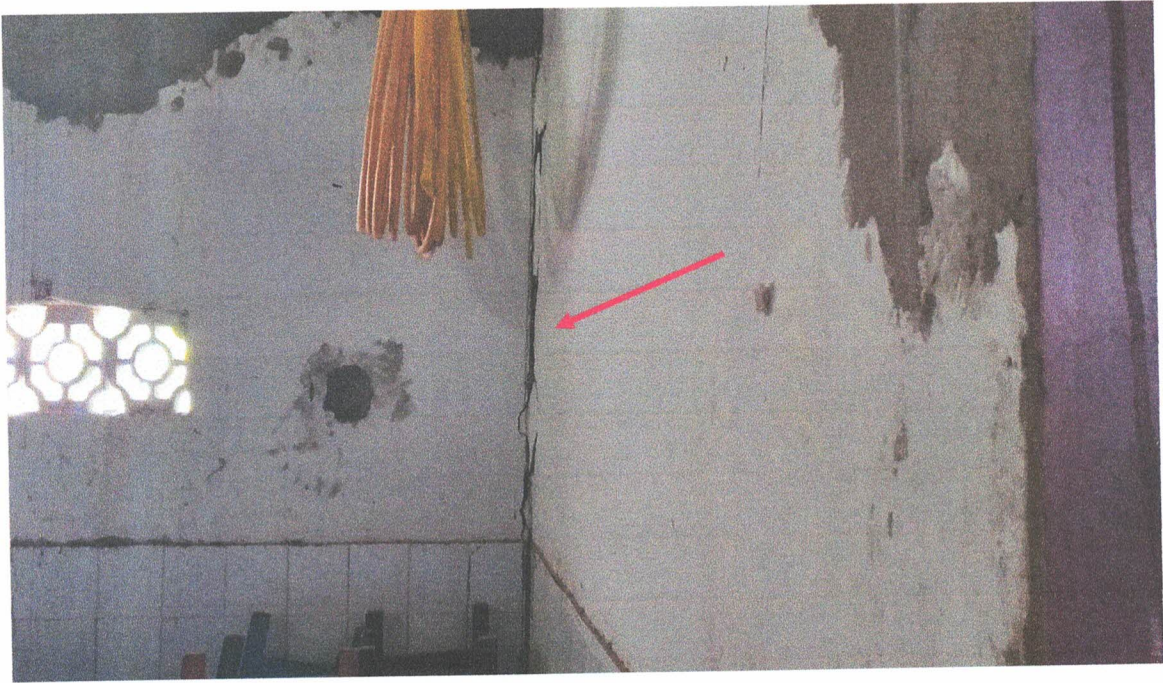
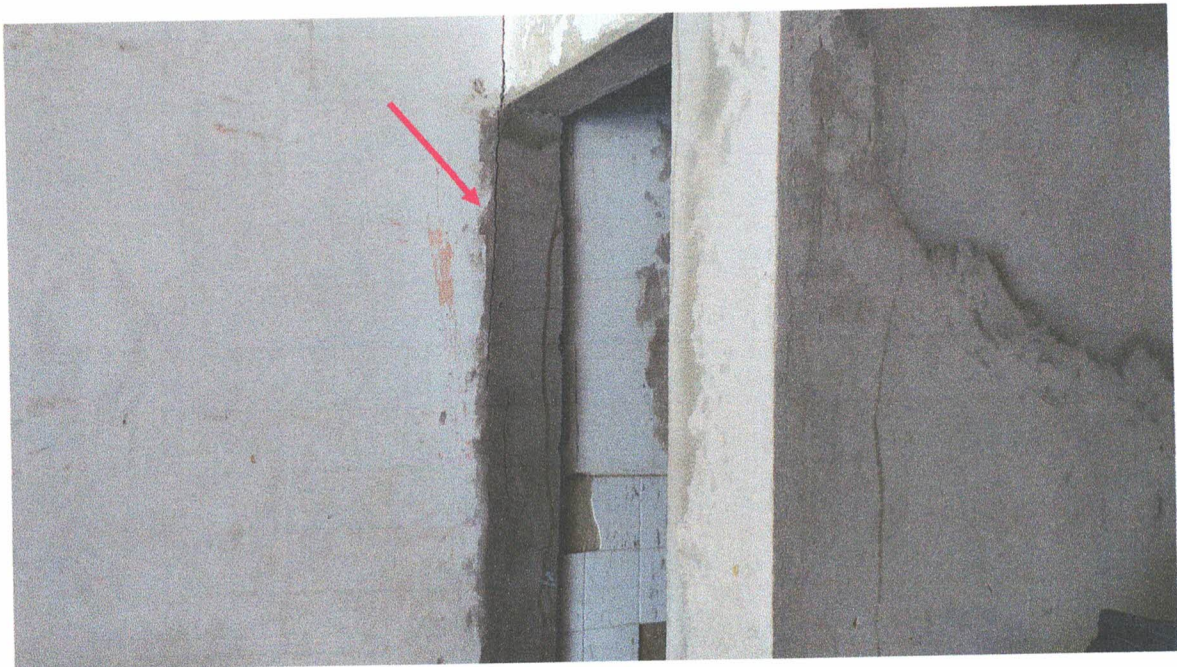
A avaliação e análise na Escola de Ensino Infantil e Fundamental São Benedito originou-se de um descolamento do piso nas extremidades do bloco de salas de aula, ocasionando deslocamento de revestimento cerâmico de piso e fissuras na edificação causando pânico na comunidade escolar.

Durante a vistoria foram observadas algumas fissuras nas paredes, deslocamento de revestimento cerâmico no bloco de salas de aula e fuga de material de aterro.

O recalque é a principal causa de trincas e rachaduras em edificações, principalmente quando ocorre o recalque diferencial, ou seja, uma parte da obra rebaixa mais que a outra gerando esforços estruturais não previstos e podendo até levar a obra à ruína.

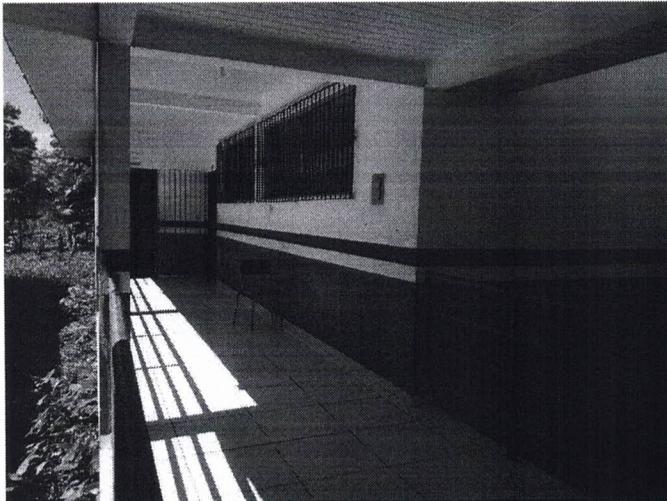
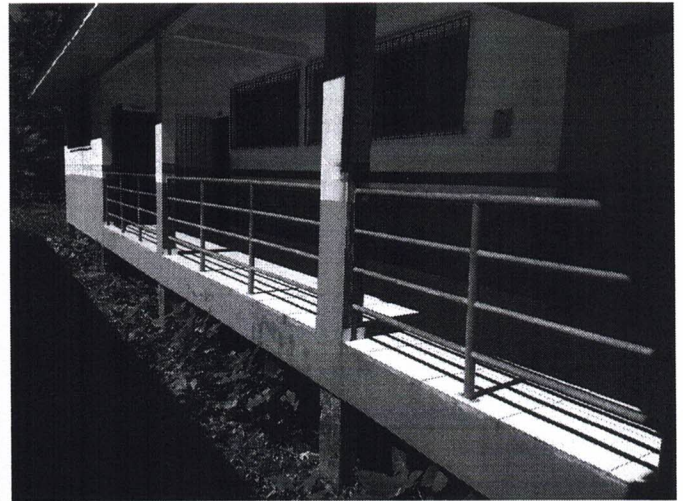
Durante a vistoria foram observadas deslocamento de revestimento cerâmico na sala de informática e algumas fissuras.

Fotos 1 e 2: Bloco contendo sala de informática e sala de aula

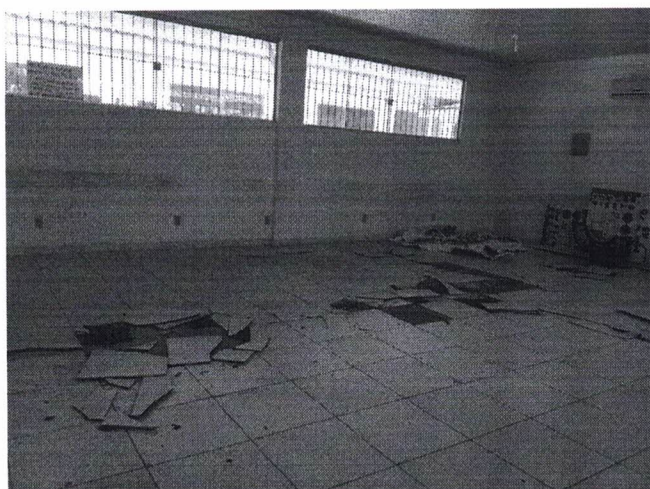
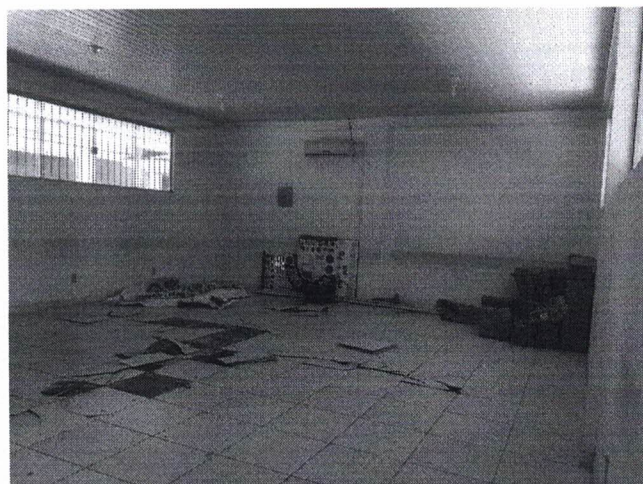
Fotos 3 e 4: Sala de informática-desplacamento de revestimento do piso

O recalque é a principal causa de trincas e rachaduras em edificações, principalmente quando ocorre o recalque diferencial, ou seja, uma parte da obra rebaixa mais que a outra gerando esforços estruturais não previstos e podendo até levar a obra à ruína.
